再生処理の知識

【アンケート結果】コンパクトPCDの使用状況や導入効果について

2025.12.02 #アンケート #コンパクトPCD #リコール対策 #蒸気滅菌性試験

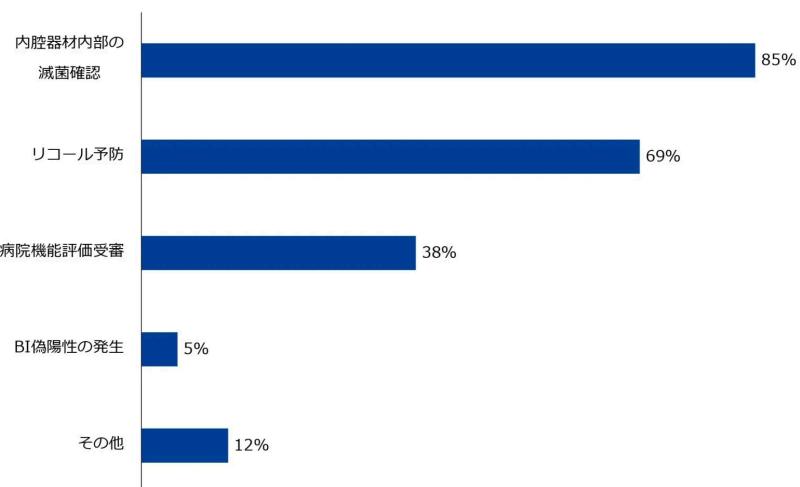
導入の目的（複数回答、N=81）

85%の施設が、内腔器材内部の滅菌保証を目的としてコンパクトPCDを導入したと回答しています。コンパクトPCDは、ラバーホースや気腹チューブなどの内腔器材よりも滅菌抵抗性が高いため、コンパクトPCD内のインジケータの結果を確認することで、内腔器材内部の滅菌条件の達成を確認することができます。

また、コンパクトPCDに挿入するインジケータはCI（化学的インジケータ）です。そのため、滅菌終了後にBIのように培養結果を待つことなく、即時に滅菌可否を判定することができます。69%の施設が、リコール予防を目的として導入しているのも納得できます。

病院機能評価受審に向けて、コンパクトPCDを導入した施設も38%ありました。

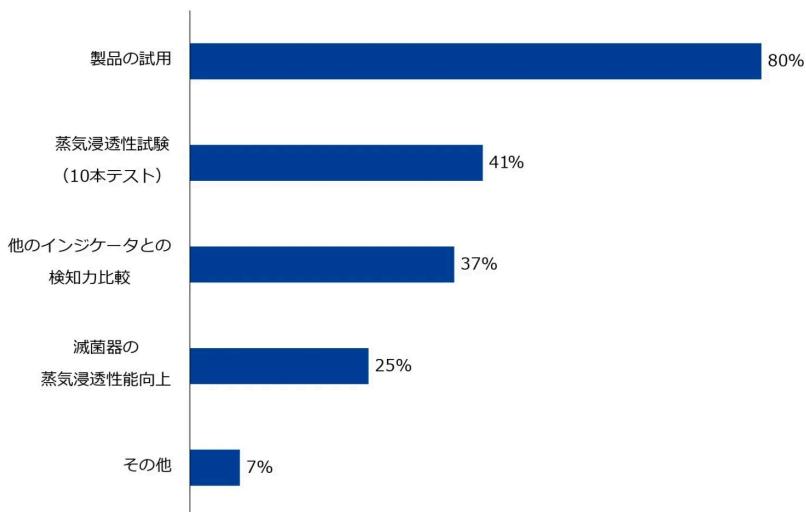
導入検討時の実施事項（複数回答、N=81）

コンパクトPCDの導入検討時、製品の試用（80%が実施）はもちろんですが、41%の施設が滅菌器の蒸気浸透性試験を実施しています。

蒸気浸透性試験は、10本テストと呼ばれる器材を使用して、滅菌器の内腔器材に対する蒸気浸透性能を測る試験です。HPR値*が異なる10本のチューブを滅菌し、どのレベルのチューブまで蒸気を浸透させることができるかを試験します。

製品試用や蒸気浸透性試験の結果を踏まえて、約25%の施設が滅菌器の蒸気浸透性能を向上させる改善策を実施しています。

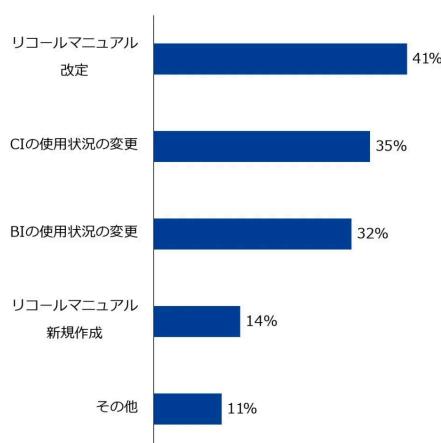
導入時の実施事項（複数回答、N=81）

コンパクトPCDの導入により、約35%の施設がその他の滅菌確認方法（CIやBI）を変更しています。それに伴い、リコールマニュアルの改定（41%）や新規作成（14%）を実施していることが読み取れます。

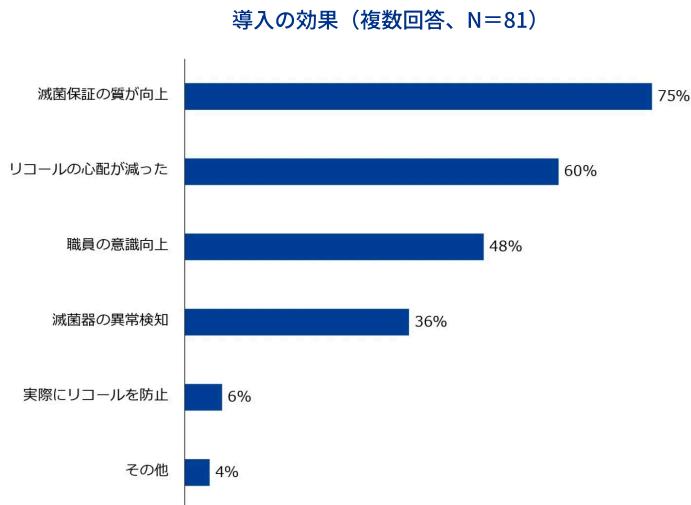
2-4. 導入施設の75%が、コンパクトPCD導入により滅菌保証の質が向上したと回答

実際に75%もの施設が、コンパクトPCD導入により滅菌保証の質が向上したと回答しています。リコールの心配が減る（60%）、職員の意識が向上する（48%）といった効果もみられています。

また36%の施設が、実際に滅菌器の異常を検知しています。これらの施設に対して追加アンケートを実施し、コンパクトPCDの導入効果に関する調査を行いました。

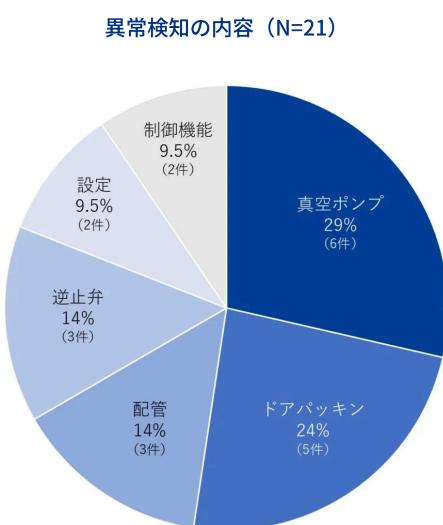
3-1. コンパクトPCD導入により検知した滅菌器の異常の内訳

真空ポンプ（29%）やドアパッキン（24%）が原因の異常が多いことがわかります。また、配管（14%）や逆止弁（14%）などを原因とする異常を検知した事例もあります。
